SAARIJÄRVEN SEURAKUNTA

KARSTULAN SEURAKUNTAVIRASTO RAKENNESELVITYS

28.2.2023

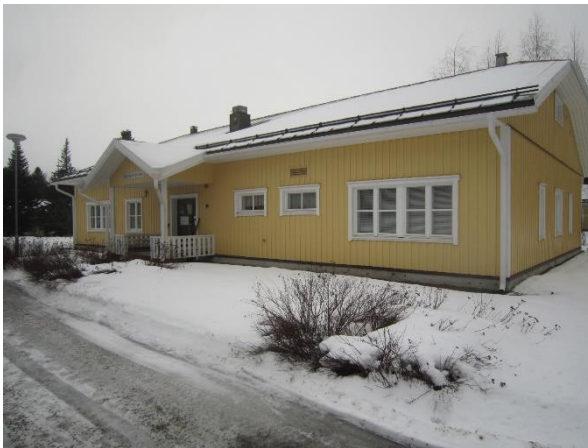
Maanpinta on tasainen rakennuksen ympärillä, lumipeitteestä johtuen maanpinnan kallistuksia ei voitu tarkemmin arvioida.

Kuva 1: Maanpinnat ovat tasaiset rakennuksen ympärillä.

Rakennusten vierustojen maanpinta on muotoiltava rakennuksesta pois päin viettäväksi kolmen metrin matkalta vähintään 150 mm. Maanpinnan tulisi olla ulkoseinän rungon alajuoksun ja lattiapinnan korkeusasemaan nähden vähintään 300 mm alempana. Salaojien olemassaolo tulee tarkastaa.

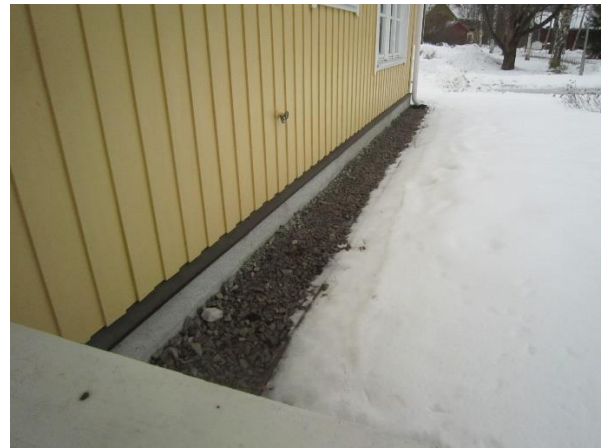
Rakennuksen perustuksena on betonianturan päälle muurattu harkkosokkeli, jonka ulkopintaan maanvastaiselle osalle on asennettu perusmuurilevy kosteuseristeeksi kunnostustöiden yhteydessä. Sokkelikorko on ulkopuolelta tarkasteltuna n. 200 mm. Tehtyjen tutkimusten perusteella ulkoseinärakenteen puurunko ja sen alajuoksu ovat maanpinnan tasolla. Rakenne on esitetty kappaleessa 2.3.

Kuva 2: Slammattu kevytsoraharkkosokkeli ja sepelikaistaa.

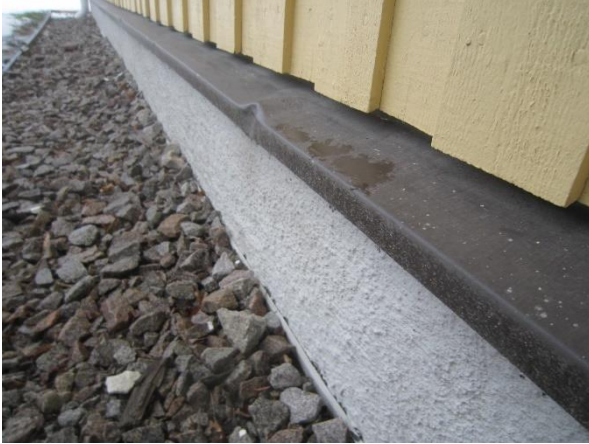
Kuva 3: Sokkeliin on asennettu perusmuurilevy.

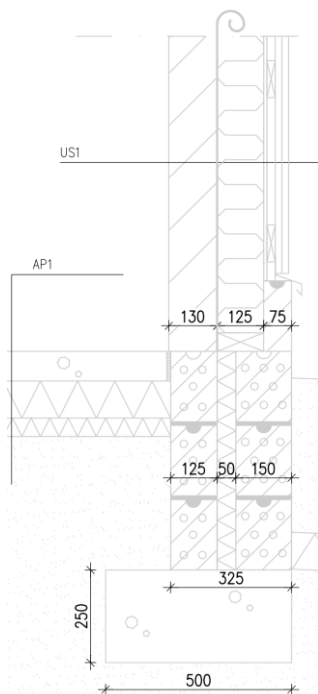
Rakennetarkastus, alapohja-sokkeli-ulkoseinäliittymä:

Ulkoseinärakenne

1. Sisäpuolen kantava kalkkahiiekkakivimuuraus 130 mm
2. Höyrynsulkumuovi
3. Puurunko ja mineraalivillaeriste 125 mm
4. Tuulensuojalevy 13 mm
5. Tuuletusrako 22 mm
6. Pystylomalaudoitus 40 mm

Valesokkelirakenne

1. Sisäpuolen kantava kalkkahiiekkakivimuuraus 130 mm
2. Höyrynsulkumuovi
3. Puurunko ja mineraalivillaeriste 125 mm
4. Slammattu kevytsoraharkko 75 mm

Ulkoseinän alaohjauspuu on alapohjan betonilaatan tasossa. Ulkopuolinen sokkelirakenne nousee tästä harkkovarvin verran (200 mm) ylöspäin. Alaohjauspuun alla on uretaanieritys, jolla alasidepuu on kiinnitetty sokkelirakenteeseen. Erillistä lämmön- tai kosteudeneristyskaistaa ei havaittu.

Sokkelirakenteen toteutus on kosteusteknisesti toimimaton. Vaikka puinen rakennusrunko ei lähdekään alapohjan betonilaatan ja sokkelin ulkokuoren muodostamasta syvennyksestä, on rakenne vaurioitunut. Ulkopuolinen maanpinta on liian lähellä puisen rakennusrungon alapäättä ja maaperänkosteus on päässyt vaurioittamaan puu- ja eristerakenteita.

Alapohjan ja ulkoseinän rakenteita on kunnostettava nostamalla puurungon alaosa ylemmäksi ulkopuolen maanpintaan nähden. Työ on tehtävä erillisen korjaussuunnitelman mukaan. Samassa yhteydessä on tehtävä tiivistyskorjaukset myös muihin liittyviin rakenteisiin (esim. ikkuna- ja alapohjaliittymät).

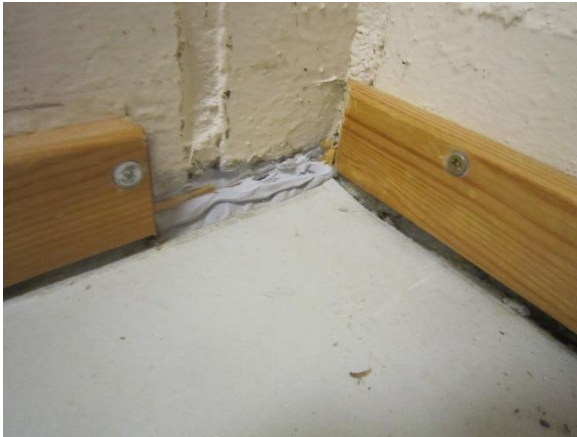
Puisten jalkalistojen taakse on tehty massalla tiivistyskorjauksia jossain vaiheessa.

Kuva 4. Massatiivistyksiä. Korjaus ei vaikuta tiiviiltä.

Tässä selvityksessä ei otettu kantaa mahdollisiin ilmapuotoihin rakenteiden kautta sisäilmaan mutta havaintojen perusteella rakenneliittymät – ikkuna-seinäliittymät, alapohja-seinäliittymät – ovat mahdollisia epätiivelyskohtia, joista sisäilmaan on mahdollista päästä kulkeutumaan epäpuhtauksia. Ilmapuotoja on epäilty, kun alapohjan ja sisäseinän rakenteen saumaan on tehty tiivistyskorjauksia.
